発生日時	概要
8月1日（火）	建築足場にシートを取付している際、高圧本線に接触し感電、地上9m程度から墜落
8月8日（火）	屋根改修に伴い足場組立 低圧線（お客さま設備）の劣化箇所に触れ感電
8月18日（金）	外壁塗装に伴い足場組立 低圧線（お客さま設備）の劣化箇所に触れ感電
9月7日（木）	車両荷台を上げた状態で走行し、引込線に接触し断線させた 断線箇所の確認するためにバックホウに乗り近づいた際に、誤って露出充電部に触れて感電・墜落
9月8日（金）	足場組立中に高圧本線と足場が触れ感電
9月15日（金）	外壁塗装に伴い足場組立 引込線緑回しの劣化箇所に触れ感電

建築足場組立中における公衆感電負傷事故

The electric shock accident due to public power lines during the assembly of building scaffolding

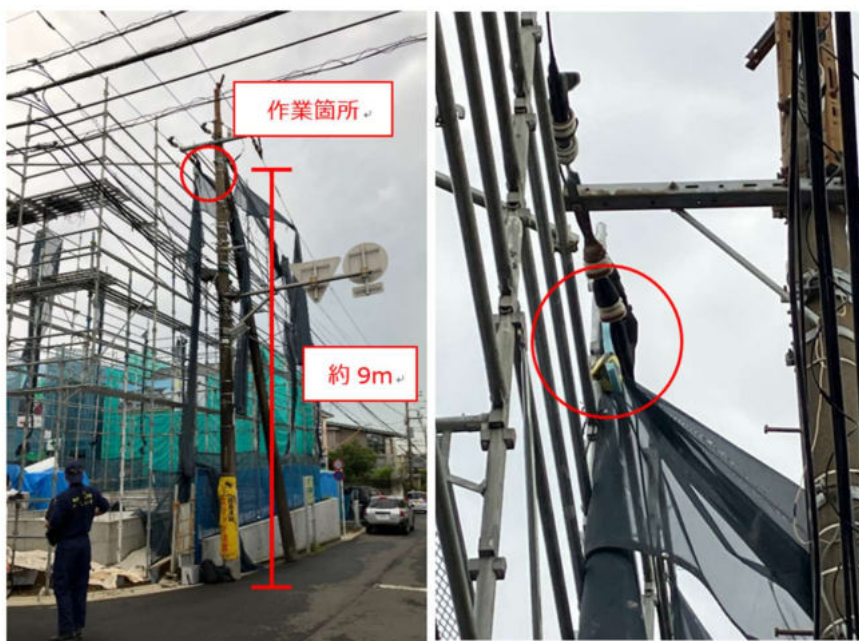
1) 弊社管内 (神奈川県)

- ・発生日時：2023年8月1日 (火)
- ・被災者：建築作業員 19歳 男性
- ・傷害状況：脊髄圧迫骨折、両足骨折、左肘火傷
- ・発生状況：建築足場にシートを取付している際、高圧本線に接触し感電、地上9m程度から墜落
- ・その他：建設工事用防護管取付なし (申込なし)

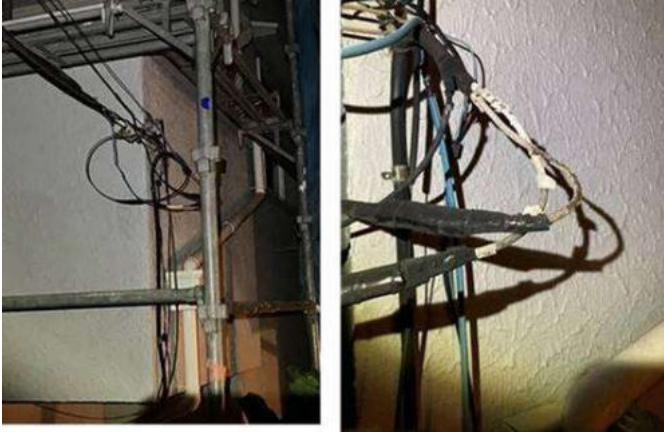
2) 弊社管内 (神奈川エリア)

- ・発生日時：2023年8月8日(火)
- ・被災者：作業員
- ・傷害状況：感電(治療行為なし)
- ・発生状況：屋根改修に伴い足場組立
低圧線(お客さま設備)の劣化箇所に触れ感電
- ・その他：建設工事用防護管取付なし(申込なし)

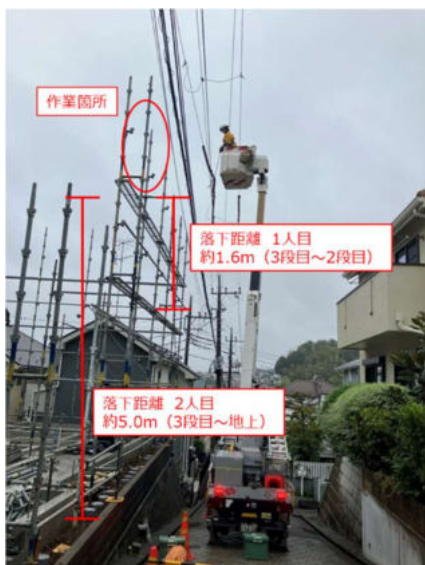
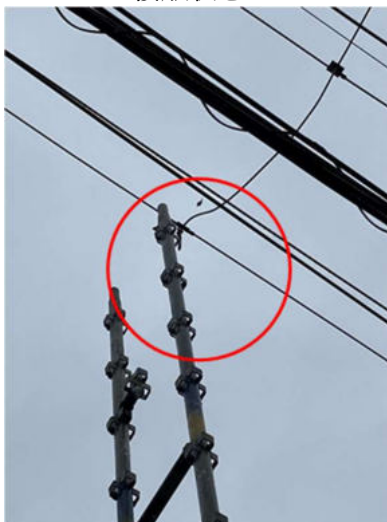
5) 弊社管内（神奈川エリア）

- ・発生日時：2023年9月8日（金）
- ・被災者：建築作業員 23歳 男性（外国籍）
建築作業員 39歳 男性（外国籍）
- ・傷害状況：電撃傷・打撲
- ・発生状況：足場組立中に高圧本線と足場が触れ感電
- ・その他：建設工事用防護管取付なし（申込なし）

風が強くと足場と高圧本線が接触

接触状態

無風状態

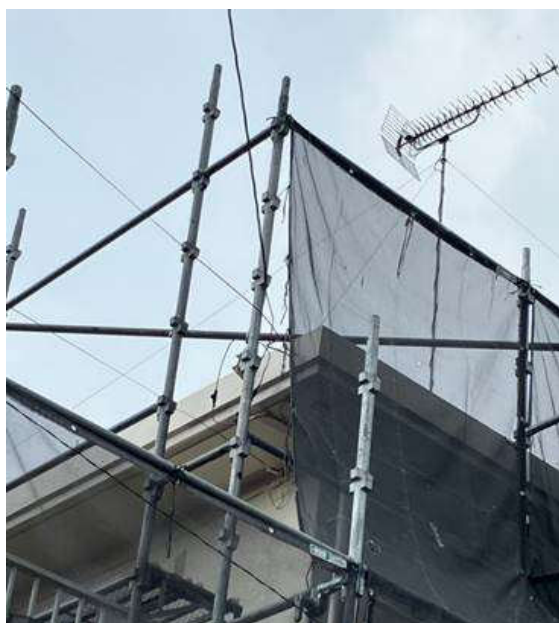
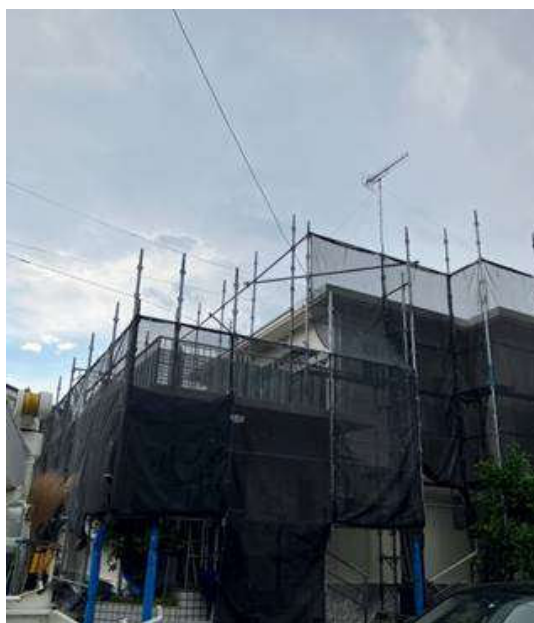
6) 弊社管内（栃木エリア）

- ・発生日時：2023年9月15日（金）
- ・被災者：作業員
- ・傷害状況：感電（治療行為なし）
- ・発生状況：外壁塗装に伴い足場組立
引込線縁回しの劣化箇所に触れ感電
- ・その他：建設工事用防護管取付なし（申込なし）

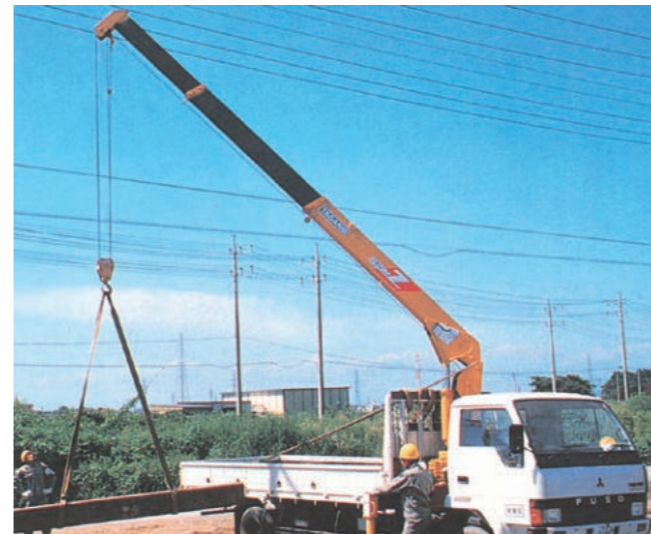
電線(配電線)に接触すると

車体やワイヤーなどを伝って電気が流れ、感電してしまいます

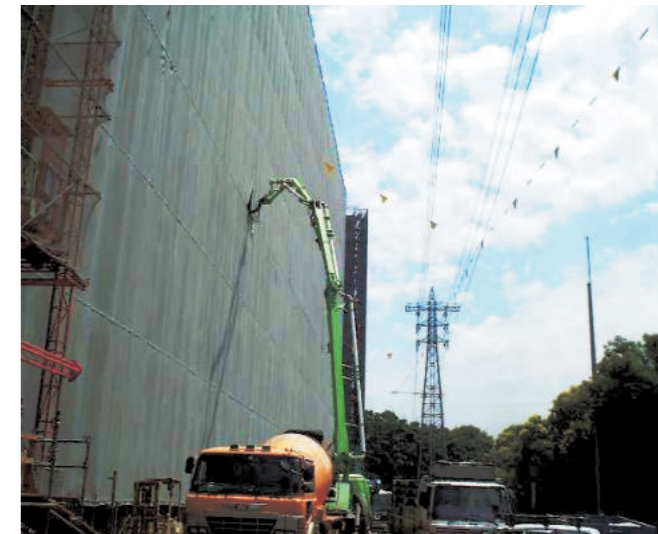
電線(送電線)に接近すると

電線に近づいただけで放電がおり電気が流れ、感電してしまいます

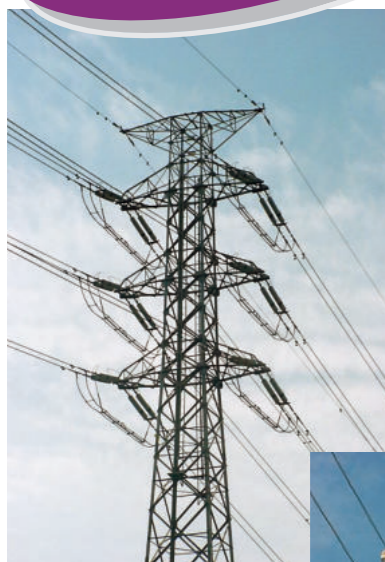
〈送電線〉

◎接近を防止する目安として、防護施設ならびに注意標識類を設置する必要があります。

- ・送電線は裸線のため、接近するだけで、感電する恐れがあります。
- ・送電線は電圧が高いため、防護管の取り付けができません。
- ・送電線への接近を防止するには、作業現場の上空に、目安となるネットやロープ等の防護施設を設置することが、最も有効な安全対策です。
- ・感電防止措置はお客さまで対策を講じることが、労働安全衛生規則第349条等で義務づけられています。

送電線は高い電圧の電気を流しておりますので、電線を支える支持物は、主に鉄塔が使われています。

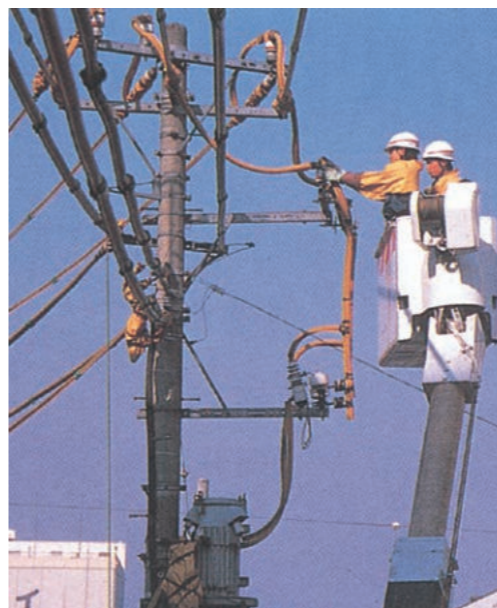
防護管等の取り付け作業

ジャバラ管

建設工事用シート

建設工事用防護管

◎接近を防止する目印として、電線に防護管を取り付ける必要があります。

- ・防護管取り付け後も、安全な離隔距離の確保をお願いします。
- ・充電線路接近作業となるため、東京電力パワーグリッドにて取り付けます。
- ・取り付けのお申込みは、3週間前までにご連絡をお願いします。
- ・建設工事用防護管は、お客さまに御用意いただきます。

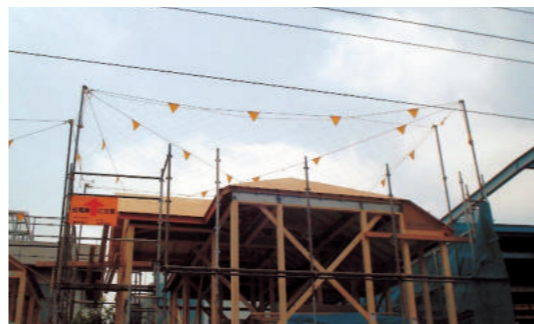
防 護 ネット

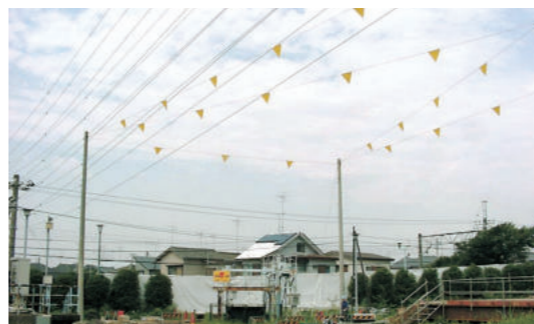
防 護 ゲート

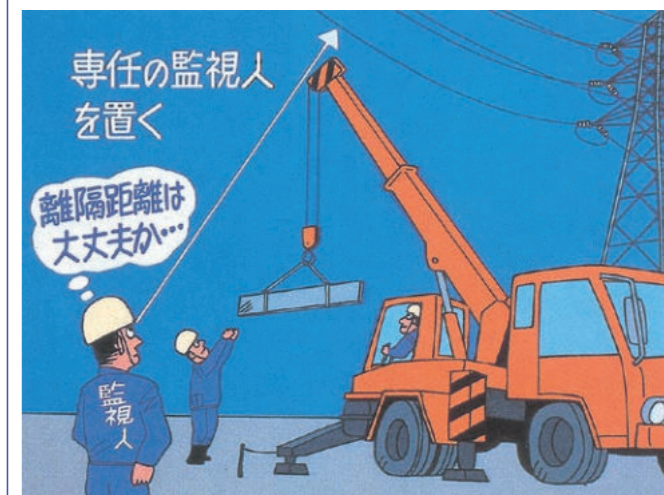
電線との間に安全な距離を保つために、専任の監視人を置いてください。

オペレーターや合図する方は、どうしても吊り荷の動きに気を取られがちになりますので、電線に対する注意がおろそかになりやすく、また、離隔距離の目測を誤ったりしやすいものです。

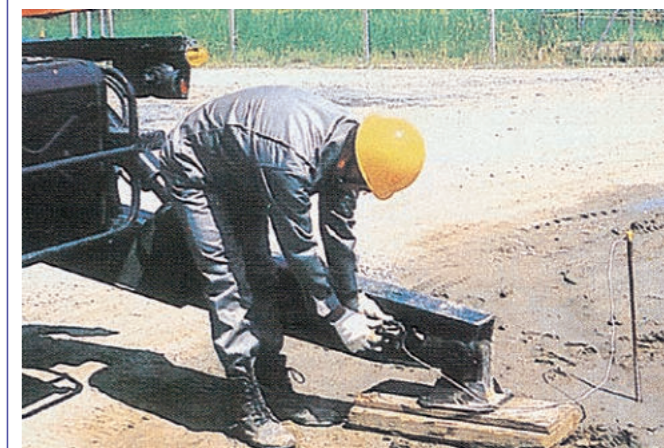
忘れてならないのが、アースの取り付けと転倒防止です。

アースは、万一の事故のときに電気を地面に逃がし電気ショックをやわらげるはたらきをします。なお、このアース線は、断面積が22mm²程度の太さをもった電線が必要です。また、労働安全衛生規則第173条及びクレーン等安全規則第69条～第70条の5によるものなど、転倒防止措置を施して下さい。

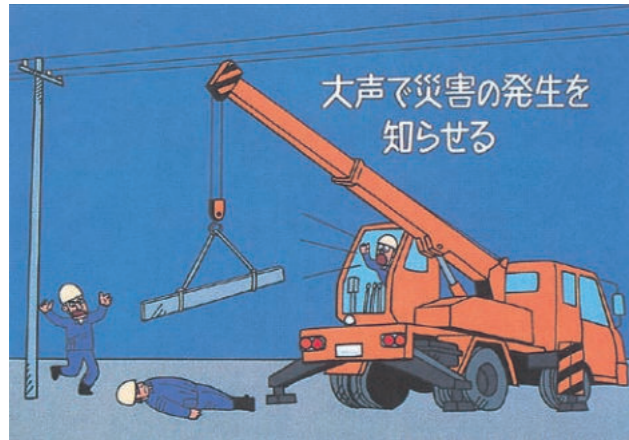
大声で災害発生をまわりの人たちに知らせて下さい。

吊り荷や車体などには絶対触ってはいけません。

運転席が設置されているクレーンなどでは、玉掛作業員や補助者の感電災害が拡大しないようにオペレーターはあわてずに、**接近・接触している部分を電線から遠ざけてください。**

一旦電気が止まっても再送電される場合があるため、**車上から降りる際は、人体に電気が流れるのを防ぐため車体に触れたまま、地面に足を付けないようにしてください。**

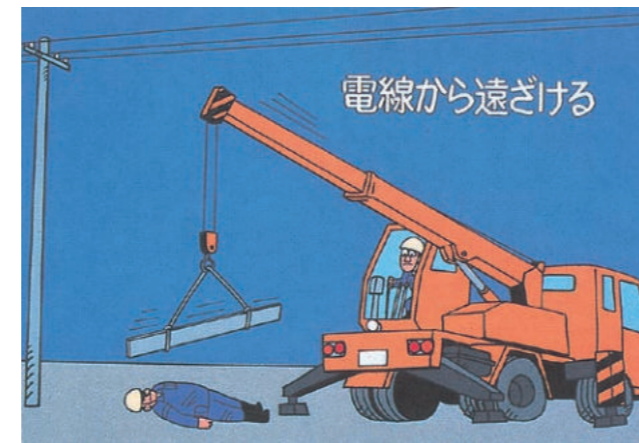
地上で操作するタイプの積載型トラッククレーンなどでは、オペレーターも感電する危険が高くなります。

クレーンなどには一切手を触れず、**ただちに警察署、消防署、東京電力パワーグリッドなど関係箇所に通報してください。**
